土木分野の技術

全国砂防関係工事安全施工管理技術研究発表会での論文紹介（一部抜粋）

「大谷川第3号堰堤工事における安全対策について」【四国山地砂防事務所】

工事名称 平成27-30年度大谷川第3号堰堤工事

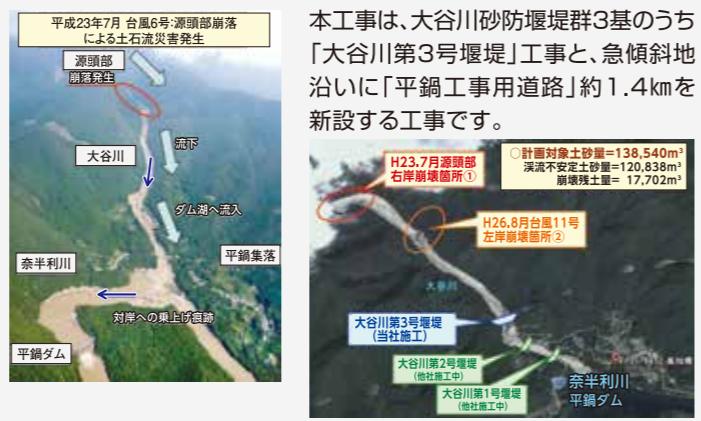
大谷川上流域の土石流対策

本工事は、大谷川砂防堰堤群3基のうち「大谷川第3号堰堤」工事と、急傾斜地沿いに「平鍋工事用道路」約1.4kmを新設する工事です。

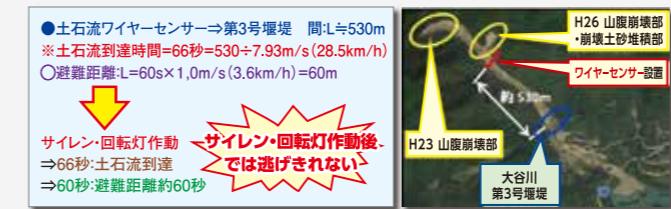
現在、国土省にて土石流ワイヤーセンサーを、第3号堰堤建設予定地上流に1基設置しているが、設置位置が近いため、万一土石流が発生して、サイレン・回転灯での現場警報や携帯電話等への緊急Mailが発信されても、土石流到達時間が早く、被災する可能性が高い。

POINT 安全対策の取り組み・着眼点と 取り組み概要

- ① 崩壊土砂堆積部・落ち残り斜面の移動(滑動)予兆(前兆)を把握
H26崩壊地・河川内・地表傾斜計2組設置
- ② IoT地表傾斜計測システム(A社製)
電源・通信BOX 重力加速度計測器
- ③ IoT土石流検知システム(U社製)
電力加速度計測器 事務所2階廊下
